RISQUES D'INONDATIONS AVANT ET APRÈS LE PROGRAMME D'AMÉNAGEMENT URBAIN « ZINDER SABOUA » DANS LES QUARTIERS SABON GARI, NASSARAWA IDI ET YADAKONDAGUÉ DE LA VILLE DE ZINDER AU NIGER

Risk of flooding before and after the "Zinder Saboua" urban development program in the Sabon Gari, Nassarawa Idi and Yadakondagué districts of Zinder city in Niger

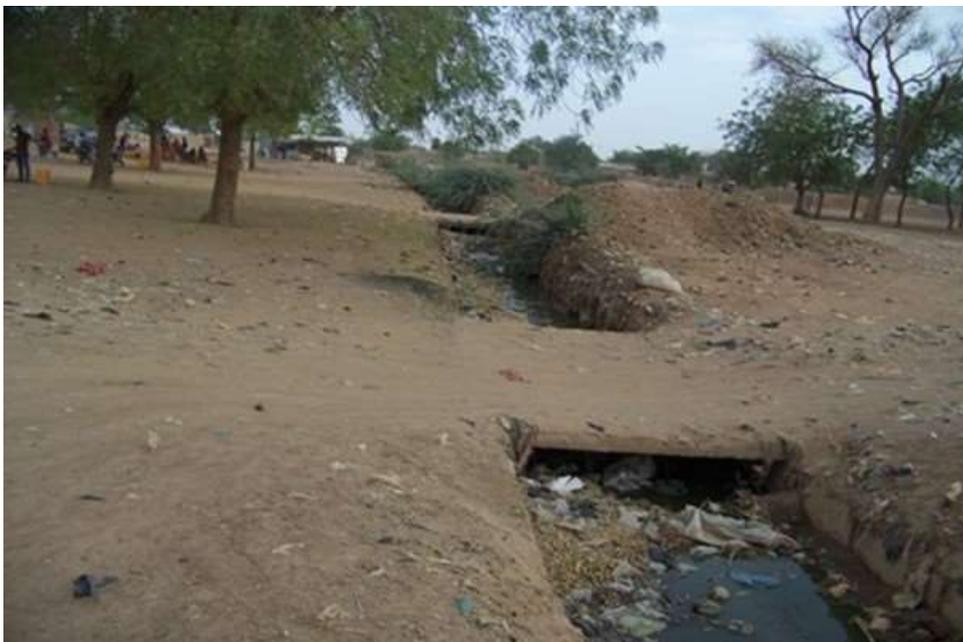
Photo 1 : *Caniveau situé à l'espace de la grande prière de Nassarawa Idi*
Source : travail terrain

La **Photo 1** montre caniveau situé à l'espace de la grande prière de Nassarawa Idi. Ce qui explique l'absence d'un aménagement adéquat de ces quartiers avec pour conséquence l'insuffisance et le mauvais état du réseau de drainage des eaux pluviales. Cette situation est accentuée par l'incivisme grandissant dans le mauvais usage et mauvais entretien des ouvrages de drainage des eaux pluviales.

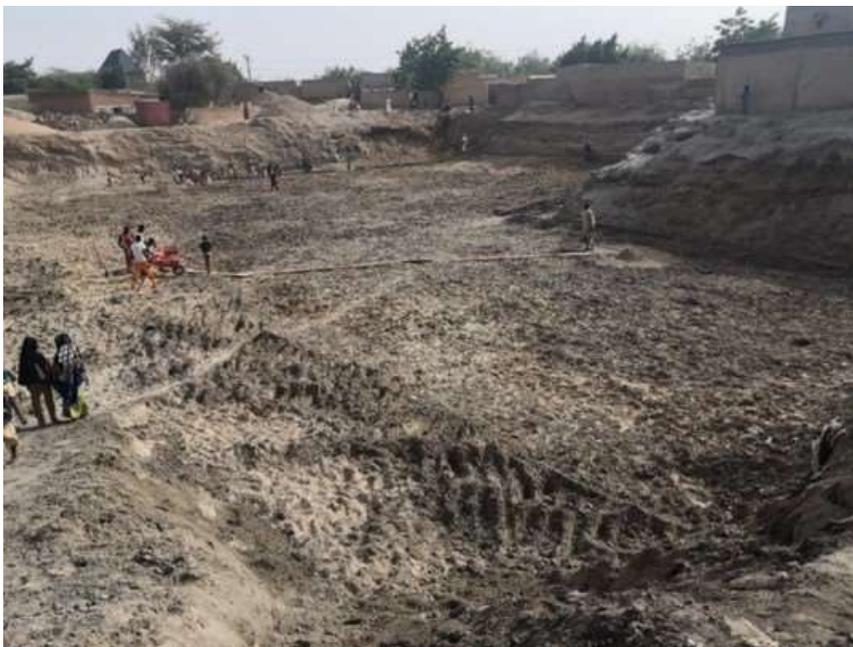
Photo 2 : *Mare Tahida surcreusée*

La **Photo 2** montre un exemple de surcreusement au niveau de la mare Tahida située dans le quartier Yadakondagué. Cette opération a permis de déblayer 23277 m³ au niveau de la mare de Gandisilik (Sabon Gari), 9962 m³ à la mare Tahida (Yadakondagué), et 58431 m³ à la mare de Nassarawa Idi. Les matériaux enlevés sont composés d'ordures ménagères à plus de 80 %.

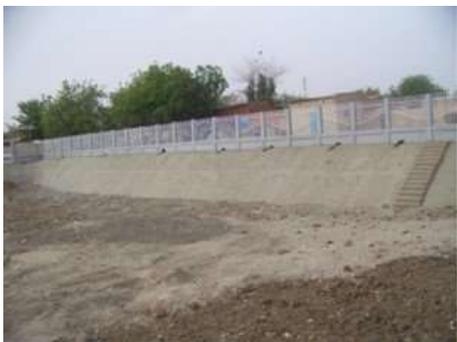
Photo 3 : Mare ceinturée avec les perrés

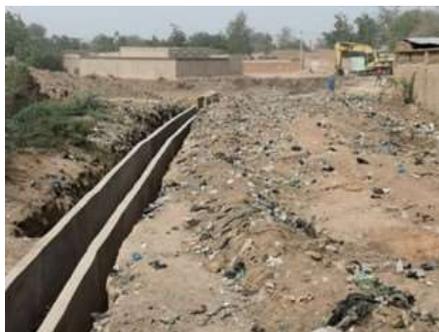
Photo 4 : Caniveau reliant la mare Tahida à la voie pavée

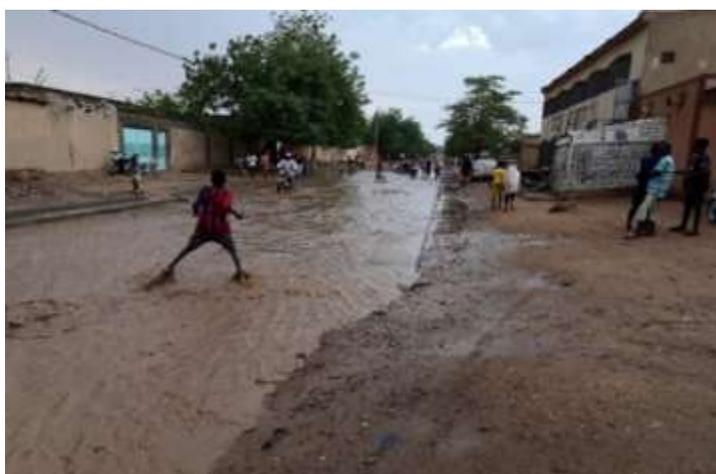
Photo 5 : Pavé en cours de réalisation à la limite de Nassarawa Idi

La **Photo 5** montre une rue pavée en cours de réalisation totalement engloutie par les eaux de ruissellement. Ce qui explique que malgré ces aménagements, les risques d'inondations persistent encore dans ces quartiers d'étude de la ville de Zinder. Au nombre de ces risques on peut en retenir les ordures ménagères. Ces dernières sont présentes dans les caniveaux occasionnant le blocage du passage d'eaux de pluie. Ce risque est perçu par 7 interlocuteurs interviewés. En plus de cela, le passage d'eau de pluie est interrompu par des déchets plastiques. Ces dernières constituent l'un des principaux risques d'inondation après les aménagements du fait de l'utilisation massive des plastiques en milieu urbain. De plus, leur décomposition peut atteindre plusieurs années. Cette perception a été faite par 8 personnes enquêtées. Mais, il faut reconnaître que ces caniveaux s'ensablent aussi suite au ruissellement d'eau en saison de pluie. Il s'agit au total d'une (1) personne ayant perçue ce risque. Malgré l'augmentation des caniveaux dans le milieu d'étude, il s'avère pour les populations autochtones que ces derniers sont insuffisants. Cet état de fait a été confirmé par 4 enquêtés. En plus de cette insuffisance des caniveaux, le caniveau Ouest non achevé de la mare de Nassarawa idi a vu la naissance d'un nouveau risque qu'est le ravinement (**Photo 6**).

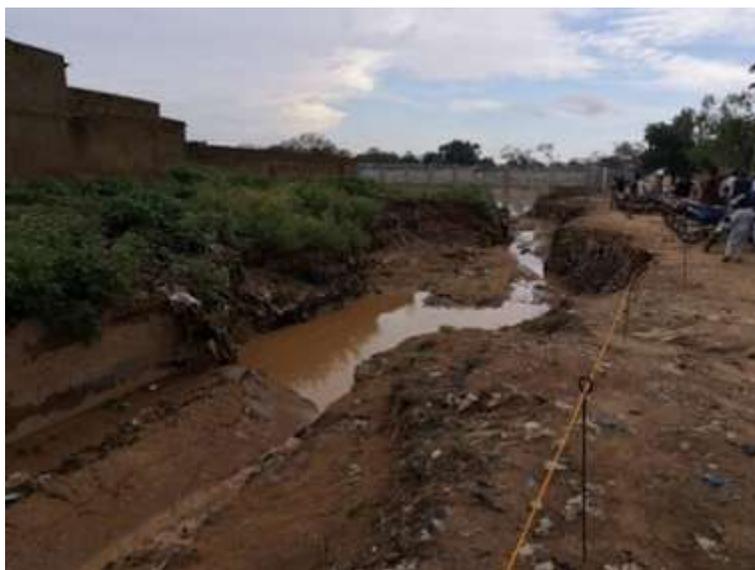
Photo 6 : Ravin lié au manque de raccordement du caniveau Ouest à la mare
Source : travail terrain

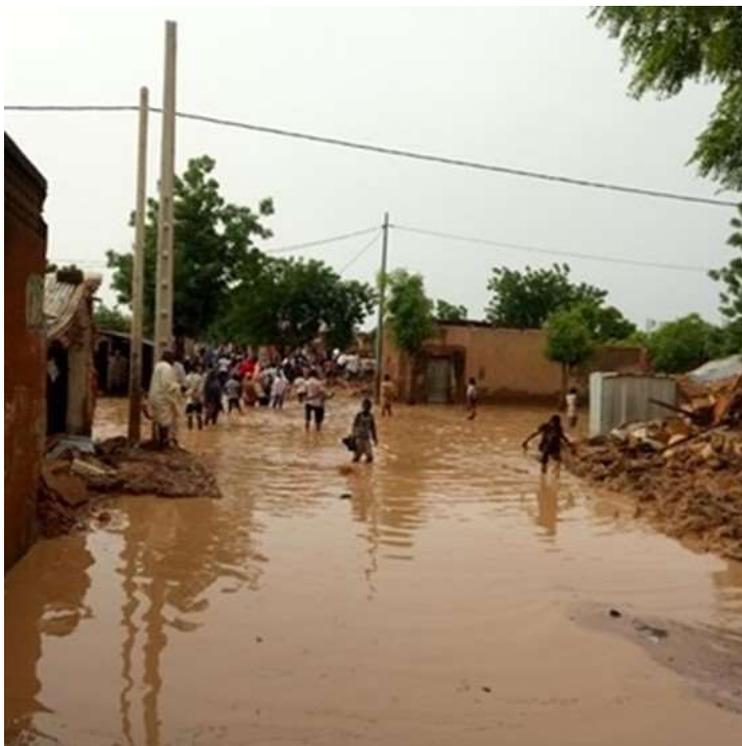
Photo 7 : *Rue engloutie à Yadakondagué*
Source : travail terrain

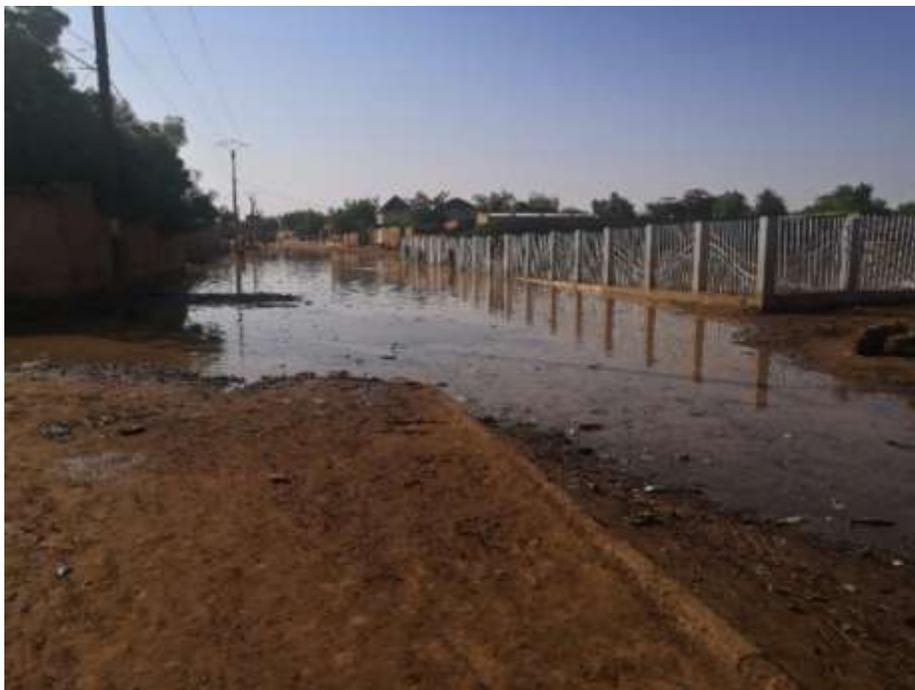
Il a été constaté par la population un ensablement de la mare conduisant aux débordements d'eau de la mare entraînant par la suite aux blocages des voies pavées, à la submersion des maisons et à l'inondation de la devanture des maisons. Cette situation a été plus ressentie dans les quartiers de Nassarawa Idi et Sabon Gari. Ainsi, ces dommages ont été perçus par 1, 1, 5 et 1 personne enquêtée (*Figure 5*). En plus de cela, cette situation a engendré l'apparition d'un ravin tout près de la mare de Nassarawa Idi (*Photo 8*) suite au non achèvement du caniveau Ouest de la mare. Cela n'est pas sans conséquence et constitue aujourd'hui un grand obstacle. Cet état de fait a été indiqué par une (1) enquêtée (*Figure 6*). Outre cela, certains réseaux d'évacuation d'eau de pluie fonctionnent mal car ils sont bouchés des déchets et du sable. De plus, le débordement de ces mares en saison de pluies a entraîné l'apparition soudaine d'un insecte de ver méconnu suite à l'aménagement de la mare de Gandisilik (Sabon Gari). Ces faits sont reconnus par 6 et 7 personnes enquêtées (*Figure 5*).

Photo 8 : *Débordement de la mare Sabon Gari*

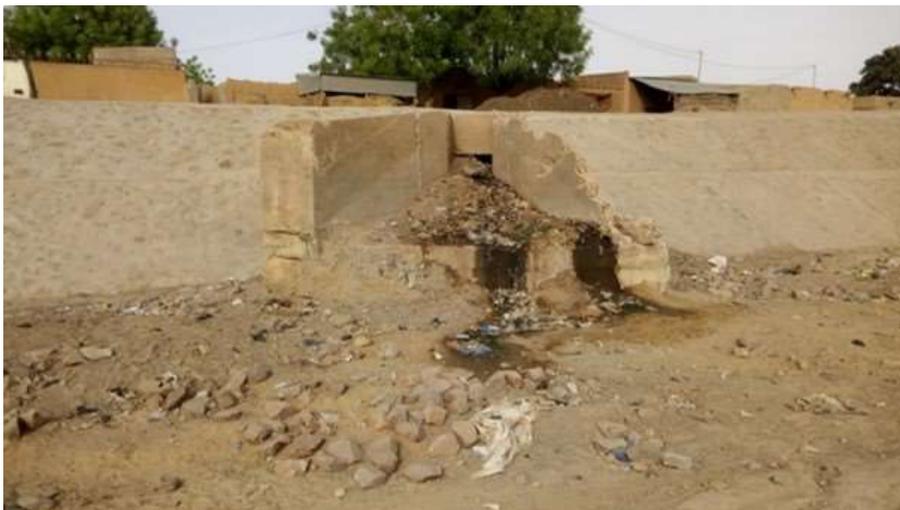
Photo 9 : Exutoire de la mare Gandisilik obstrué
Source : données terrain, avril 2019

La **Photo** ci-dessus illustre une zone de réception des eaux pluviales totalement bouchée par les ordures quelques jours après l'aménagement de la mare Gandisilik. En effet, le côté Est de la mare est doté d'un caniveau qui censé amener les eaux de ruissellement. Mais il se trouve que ce canal est paradoxalement soumis à la saturation avant l'arrivée des évènements pluvieux. Cette situation cause des débordements des eaux au niveau de la mare et engendre des inondations des maisons environnantes, elle demeure, la cause du blocage pendant la saison hivernale de la voie pavée qui longe la mare.

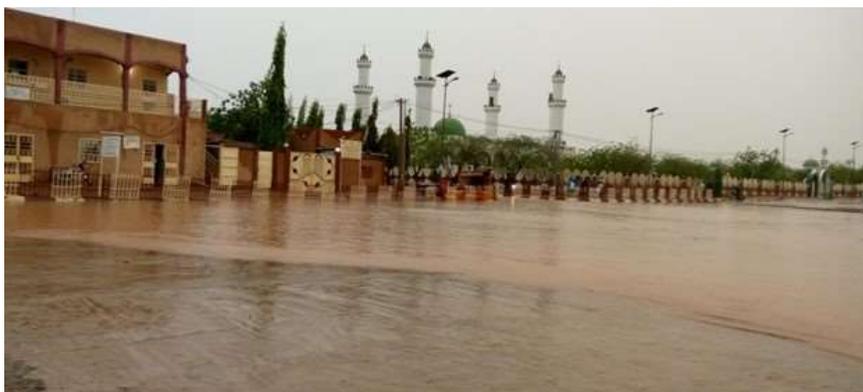
Photo 10 : *Nouveau radier stagnant les eaux de pluie et bloque le passage sur une voie principale de la ville de Zinder*
Source : données terrain, juillet 2021

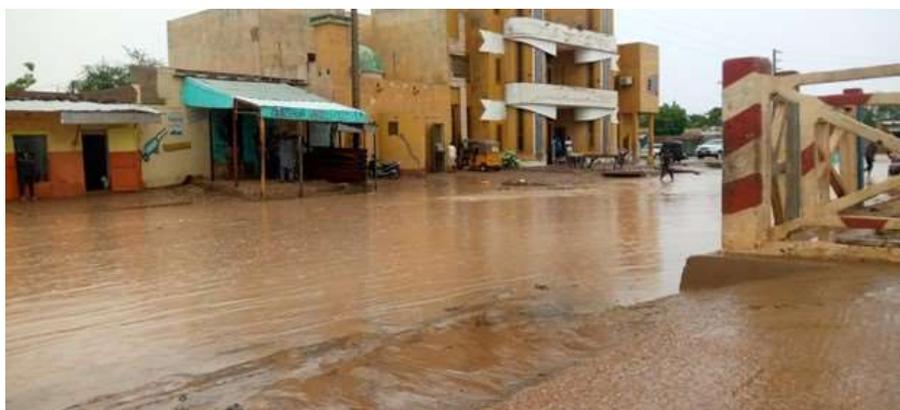
Photo 11 : *Caniveaux complètement dépassés par les volumes d'eau drainés dans le centre-ville de Zinder*
Source : données terrain, juillet 2021
