ÉROSION PLUVIALE ET DÉGRADATION DES ÉTABLISSEMENTS HUMAINS À ADJARRA AU BÉNIN

Cyr Gervais ETENE^{1*}, Maman Sani ISSA¹, Philippe Ayédegue Biaou CHABI¹, Ernest KOUSSINOU² et Rose SOUKOSSI²

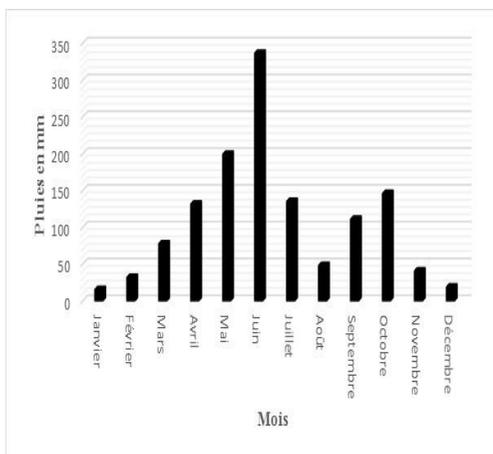
Figure 2 : Régime pluviométrique à Adjarra (1960-2010)
Source : ASECNA, 2017

L'analyse des données de la **Figure 2** montre que la commune d'Adjarra est caractérisée par quatre (04) types de saisons dont deux (02) pluvieuses et deux (02) sèches. La grande saison pluvieuse couvre la période allant de mi-mars à mi-juillet. Par contre la petite saison pluvieuse, couvre les mois de septembre et d'octobre. Il est enregistré en moyenne plus de 800 mm de pluie pour la grande saison pluvieuse contre 256 mm pour la petite saison [1]. Ainsi, les saisons pluvieuses sont considérées comme les plus problématiques en termes de la manifestation du phénomène érosif [17]. En effet, les pluies de début saison (mi-avril et mi-mai) ne sont pas très agressives et sont peu érodables, même si elles atteignent 50 mm. Pendant cette période, le ruissellement est très faible et l'infiltration est importante. Les premières eaux précipitées sont systématiquement infiltrées car le sol n'est pas imbibé donc il est difficile que le ruissellement puisse avoir lieu. Par contre, les pluies de cœur et de la fin de saison pluvieuse sont plus agressives, car la nappe phréatique est submergée et

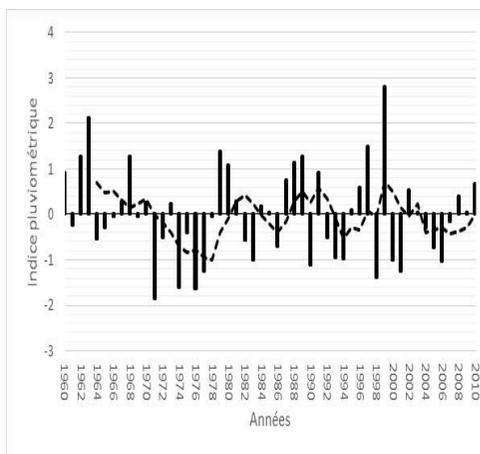
Figure 3 : Variation des indices pluviométriques (1960-2010) à Adjarra
Source : ASECNA, 2017

avec une précipitation de 30 à 50 mm, le ruissellement se produit très rapidement, par conséquent l'érosion devienne très importante. La **Figure 3** présente l'état de la pluviométrie sur la période 1960-2010 à travers l'analyse de la variabilité interannuelle des hauteurs de pluies et des moyennes mobiles glissantes sur 5 ans. Ces dernières ont essentiellement servi à rechercher sur la normale 1961-1990, les tendances d'évolution de la pluviométrie dans la commune. La **Figure 3** illustre cette phase et situation de base pluviométrique. La variation spatio-temporelle de la pluviométrie indique globalement une évolution en trois phases jusqu'en 2010. La première phase (1) correspond à la période 1961-1970. Cette époque est caractérisée par une variation des hauteurs pluviométriques entre les seuils de 1000 et 1500 mm sur l'ensemble de la commune, où la moyenne est de 1258,22 mm. Ces seuils pluviométriques confèrent à cette phase un statut référentiel de climat humide au regard de l'évolution ultérieure des précipitations. Cette première phase correspond à une période active des activités érosives avec des conséquences très dommageables pour les populations. La phase 2 (1971 à 1990) se singularise par une forte variabilité pluviométrique. Cette période est marquée par un fort déficit pluviométrique. En effet, les hauteurs d'eau précipitée, généralement comprises entre 900 et 1000 mm, ont même chuté à 700 mm en 1986 dans la commune d'Adjarra. Le secteur d'étude a connu ainsi une forte instabilité pluviométrique, traduite par la diminution des lames d'eau précipitée. Sur toute la période (1971-1990), la moyenne pluviométrique à l'échelle de la commune est de 985 mm et indique une forte sécheresse météorologique et hydrologique.

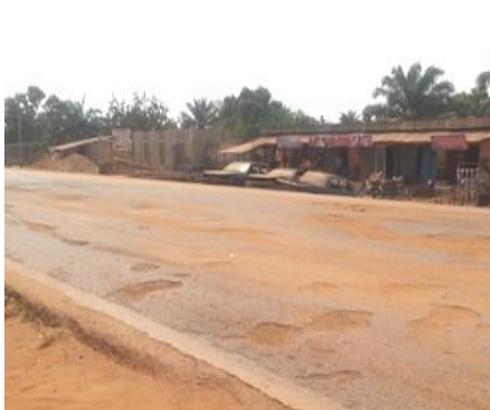
Photo 1 : Voie bitumée dégradée devant la brigade territoriale d'Adjarra
Prise de vue : Koussinou, juillet 2016

Les données des **Photos 1, 2, 3 et 4** présentent l'état du réseau viaire en dégradation. La photo 1 montre l'état de la dégradation de la Route Inter-Etat Porto-Novo-Adjarra-Avrancou-Igolo, remplie des nids de poule. La **Photo 2** présente par contre un rail en état de dégradation sous l'effet conjugué du ruissellement et de l'érosion. Les **Photos 3 et 4** indiquent des pistes rurales dégradées sous l'action de l'érosion par le ravinement et par les rigoles. Après une évaluation sommaire, il est estimé à environ 5,4 m³ en moyenne de volume terre enlevé chaque année au niveau des voies de desserte sous les effets de l'érosion pluviale dans la commune d'Adjarra.

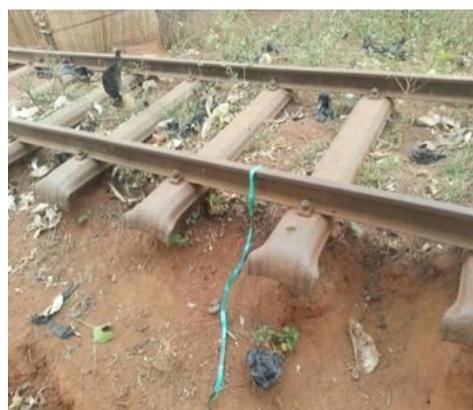
Photo 2 : Rail érodé non loin de la brigade à Adjarra
Prise de vue : Koussinou, juillet 2016

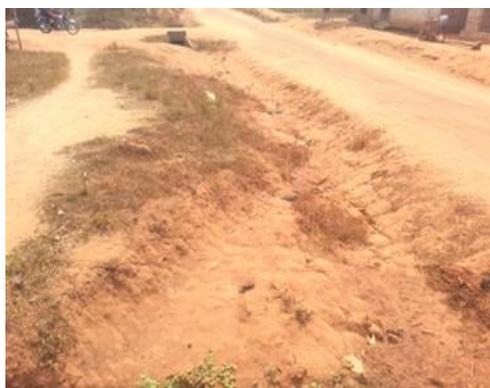
Photo 3 : Ravine le long de piste de déserte rurale à Aglobè
Prise de vue : Soukossi, juillet 2016

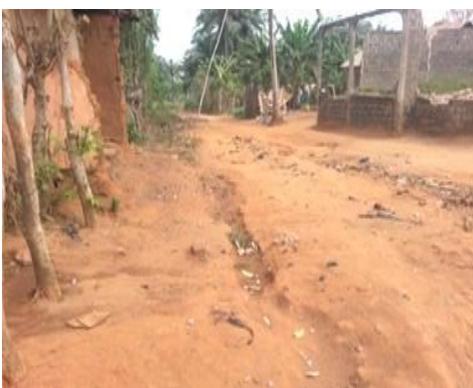
Photo 4 : Rigole sur la piste de déserte rurale à Médédjonou
Prise de vue : Soukossi, juillet 2016

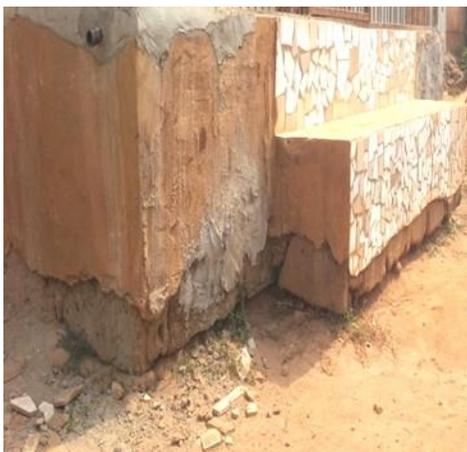
Photo 5 : Déchaussement d'une fondation à Aglogbè
Prise de vue : Koussinou, juillet 2016

L'observation des **Photos 5 et 6** permet de dire à quel point le phénomène érosif a pris de l'ampleur dans le milieu d'étude. Pour quantifier la perte de terre due au phénomène des sapements Adjarra, il est choisi le déchaussement de la **Photo 6**, dont la date de construction est bien connue et qui est identifié à Médédjonou. Les mesures donnent :

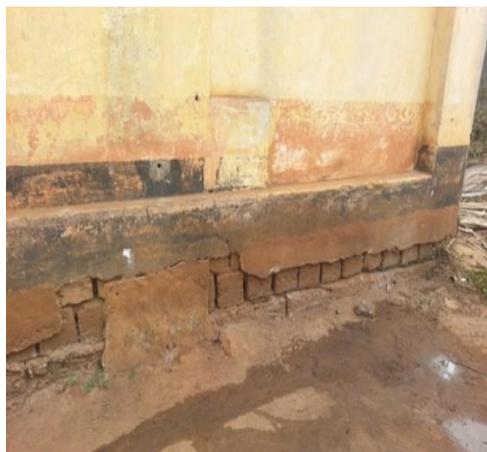
Photo 6 : Déchaussement d'une maison à Médédjonou
Prise de vue : Soukossi, juillet 2016

- Age : 16 ans (2000-2016)
- Profondeur du déchaussement : 37, 5 cm

En appliquant, la formule de vitesse de sapement des soubassements des maisons, le résultat montre que la quantité des terres érodées autour de cette maison en moyenne est de l'ordre de 2,37 cm/an. Les valeurs de décapage vont de 1 à plus de 90 cm. Les plus faibles 1 à plus de 35 cm s'observent partout dans l'arrondissement urbain de la commune. Il en est de même des niveaux de décapage moyens et plus élevés, c'est-à-dire de 40 à plus de 90 cm, bien que ceux-ci semblent plus répandus dans le nord-ouest de la Route-Inter-Etat. Malgré les niveaux de décapage assez important enregistrés au pied des maisons, on observe que certains lots échappent à l'érosion. Il s'agit des lots non mis en valeur et de ceux qui bénéficient d'une mesure de protection ou d'un aménagement particulier.

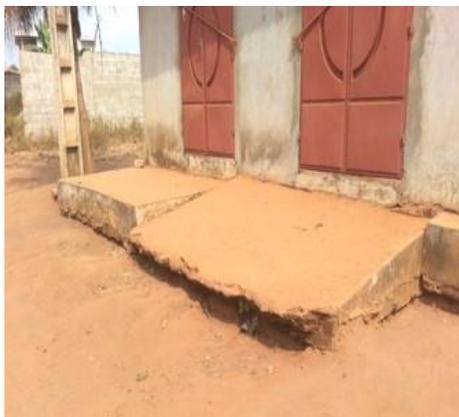
Photo 7 : Terrasse en maçonnerie à Adjarra 2
Prise de vue : Koussinou, juillet 2016

L'examen de ces photos a montré combien de fois les terrasses et les ouvrages de franchissement sont indispensables dans la lutte contre l'érosion pluviale.

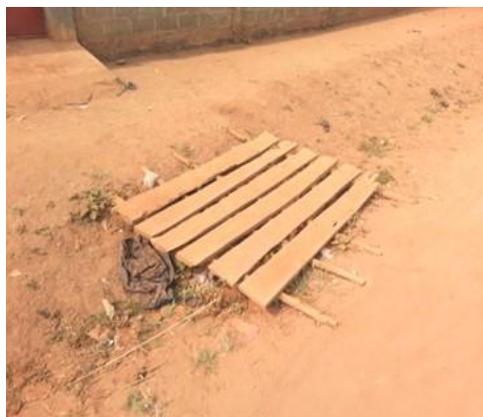
Photo 8 : Ouvrage de franchissement à Adjinan
Prise de vue : Koussinou, juillet 2016
