IMPACTS DES AMÉNAGEMENTS ANTIÉROSIFS SUR LES RAVINEMENTS ISSUS DE DEUX PLATEAUX DU BASSIN VERSANT DE BOUBON AU NIGER

**Ramatou ALZOUMA SANDA¹, Ibrahim MAMADOU^{2*}
et Kadidiatou SOULEY YERO³**

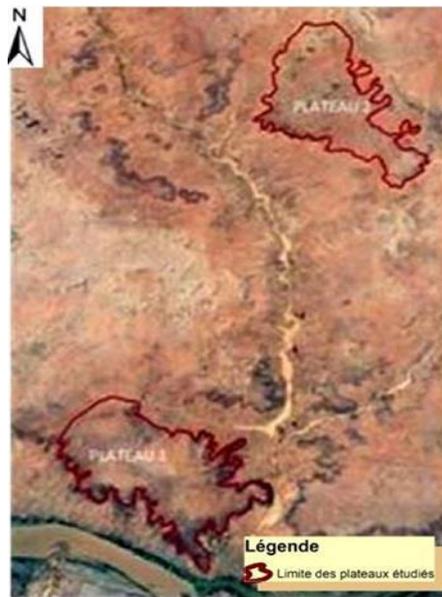
Figure 2 : Localisation des deux plateaux étudiés dans le Bassin versant de Boubon
Source : Image Google earth, 2016

Cette étude porte essentiellement sur deux plateaux situés l'un dans la partie médiane (Plateau P2) et l'autre situé dans la partie aval (Plateau P1) (**Figure 2**).

Le plateau P1 (*Figure 2*) a une superficie de 11,54 km² et est partiellement aménagé de banquettes antiérosives avec un reboisement d'espèces diverses d'acacia. Le plateau (P2) a une superficie de 15,49 km² et est totalement aménagé de banquettes antiérosives (*Figure 2*).

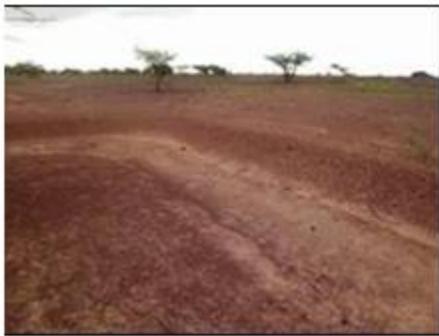
Figure 8 : Banquette sur le plateau 1 du bassin versant de Boubou le 31/07/2018
Source : Travaux terrain

Le plateau 1 a été partiellement aménagé après 2009, on observe sur ce plateau des ouvrages antiérosifs tels que des banquettes et la présence de quelques espèces végétales issues d'un reboisement (**Figure 8** et **Figure 9**).
