## **PRESSION HUMAINE ET ÉROSION DES BERGES DU CHARI ET LOGONE À N'DJAMENA**

**Mbaindogoum DJEBE**

*Université Adam Barka, Département de Géographie,  
BP 1117 Abéché, Tchad*

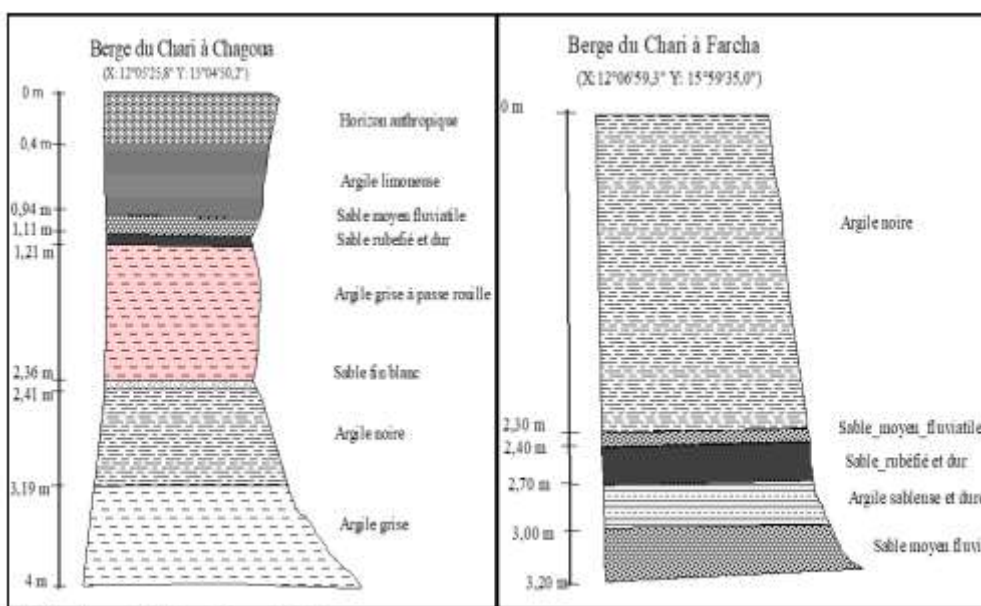
**Figure 1 :** Coupes géologiques des berges droites du Chari à N'Djaména

Les sols de N'Djaména sont constitués essentiellement du sable et d'argiles avec les états intermédiaires (sables argileux, argile sableuses). Les carottes prélevées lors des prospections pétrolières et hydrogéologiques et les diagraphies géophysiques montrent que les sédiments sont essentiellement constitués d'une alternance de séries sableuses et argileuses. Les travaux d'analyse que nous avons effectués sur les sédiments prélevés des berges de N'Djaména montrent que ces berges sont composées essentiellement de matériaux détritiques de textures variées allant de sable, à l'argile et limons.

Ces analyses montrent premièrement que ces éléments sableux sont essentiellement érodables non seulement par les eaux du fleuve, mais également par les eaux de pluie et les eaux souterraines. En effet la nappe phréatique de la région qui évolue pratiquement avec le niveau d'eau du Chari, rejoint le fleuve et entraîne de petites particules vers le fleuve. Elle génère la formation de très nombreuses cavités de 1 à 3 ou 4 m de diamètre (*Photo 1*).

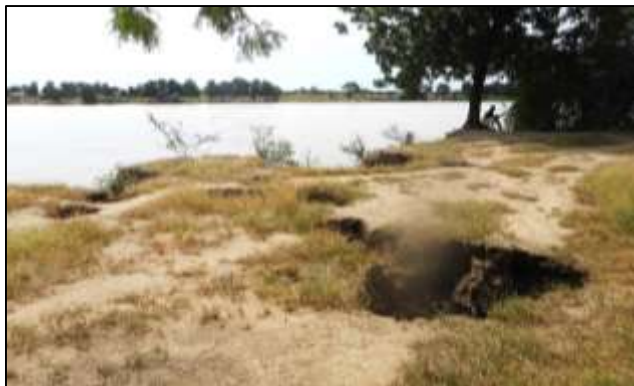
**Photo 1 :** « marmites » d'érosion conduisant au chenal par voie souterraine  
Prise de vue : Djébé M., septembre 2018

Ces nombreuses cavités sont observables généralement derrière les berges. Certains sont dissimulés par la végétation et on risque de s'y enfoncer une jambe. Sur ces tronçons (jardins d'essais par exemple), la situation semble être aggravée par les travaux d'irrigation qui ne sont pas parfaitement contrôlés.

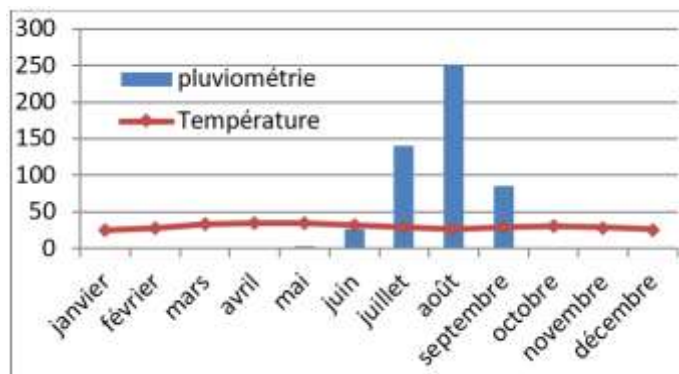
La région de N'Djamena, et plus généralement l'ensemble de la région du Sahel, ont connu une période humide relativement longue de 1937 à 1961, suivie d'une brève période sèche de 1946 à 1951, puis d'une période de précipitations moyennes jusqu'en 1979, interrompue par 4 années sèches de 1972 à 1975. Par la suite, les précipitations ont diminué et une longue période sèche s'est installée jusqu'en 1997. Depuis, une période humide prédomine [4]. Le Front Inter Tropical atteint N'Djamena en fin Mai, ce qui marque le début des saisons de pluie ; redescend en Octobre, ce qui permet à la capitale Tchadienne d'enregistrer 4 mois environ (Juin à Septembre) de pluie et une longue saison sèche.

**Figure 2 :** Courbe ombrothermique de N'Djaména 2003  
Source : DREM

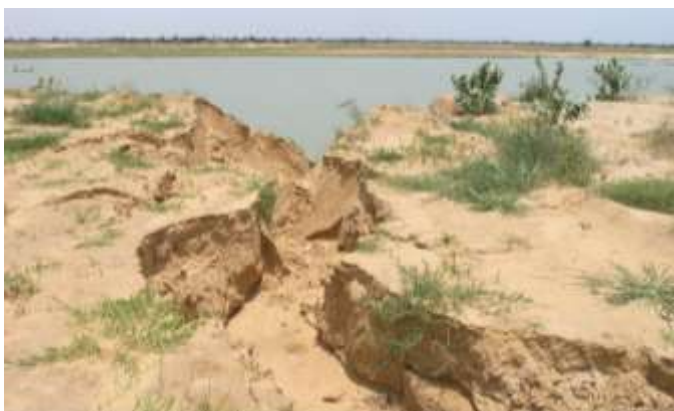
Le caractère sahélien de ce climat plus ou moins rudes en combinaison avec les pressions démographiques relatives de la région influent beaucoup sur la morphologie du milieu naturel : ameublissement de terrain et végétation fortement dégradée. Le caractère orageux et la concentration des pluies en un temps court de l'année favorisent les activités érosives des berges à savoir le ruissellement. Sur certains tronçons des berges, le ruissellement des eaux s'accroît progressivement à mesure que les eaux s'écoulent. Les griffes d'érosion en surface évoluent en profondeur et en largeur, deviennent plus importantes et mettent en place des ravineaux qui évoluent à leurs tours vers les ravins.

**Photo 2 :** Étape de mise en place d'une ravine sur la berge du Chari à N'Djaména  
Prise de vue : Djébé M., août 2014

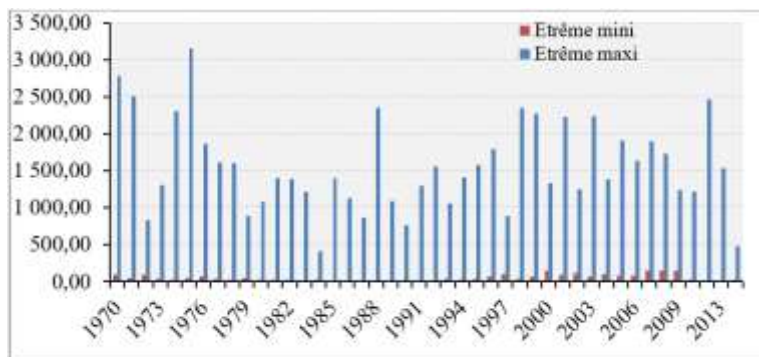
Le bassin du Chari se caractérise par un climat tropical humide au sud et tropical sec au nord. Cette situation influe sur les cours d'eau qui connaissent au niveau de N'Djaména des étiages très accusés suivis des crues aussi abondantes les prédisposant à une très grande mobilité. En effet le débit interannuel de crue calculé sur la période allant de 1960 à 2005 est de 2685 m<sup>3</sup>/s. Le débit maximal observé sur 32 ans (1973-2005) période dite de sécheresse [6] est de 2322 m<sup>3</sup>/s. La crue optimale notée depuis 1933 jusqu'à nos jours est celle de 1961 avec un débit de 5160 m<sup>3</sup>/s. Le débit minimal observé pendant cette même période est de 40.9 m<sup>3</sup>/s.km<sup>2</sup>. La plus faible valeur descend à 5,2 m<sup>3</sup>/s soit une hauteur minimale d'eau de 5.2 m<sup>3</sup>/s en 1988 (*Figure 3*).

**Figure 3 :** Variations inter saisonnières des débits du Chari à N'Djaména  
Source : DREM 2016

Cette grande différence entre les débits d'étiage et de crue ci-haut présentée dans la **Figure 3** impose à cet effet aux terrains composant les berges un cycle continu d'imbibition suivi de dessèchement. Ce phénomène fait que la cohésion des argiles composant les couches supérieures est détruite sous l'action du gonflement et du retrait particulièrement intense dans les argiles à montmorillonite. En effet, à la fin de la saison des pluies, au moment des retraits des eaux du fleuve dans les lits mineurs, il se produit des fissures parallèles à la berge. Ces fissures se situent de 25 cm à 1 m du rebord des berges. Ayant un tracé oblique à la pente des berges, ces fissures s'élargissent sous l'action des eaux d'infiltration qui entraînent les fines particules. Il s'effectue alors sous l'action des grands vents, des grands écroulements des quantités énormes des matériaux des berges.

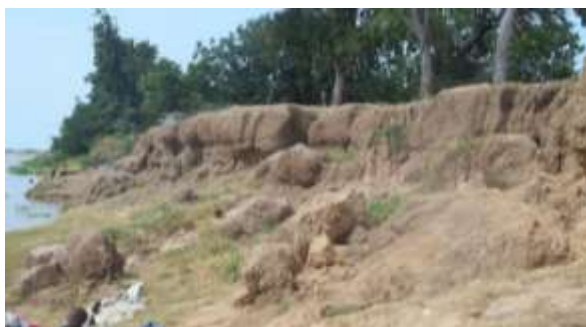
**Photo 3 :** Écroulement de berge à N'Djaména  
Prise de vue : Djébé M., septembre 2018

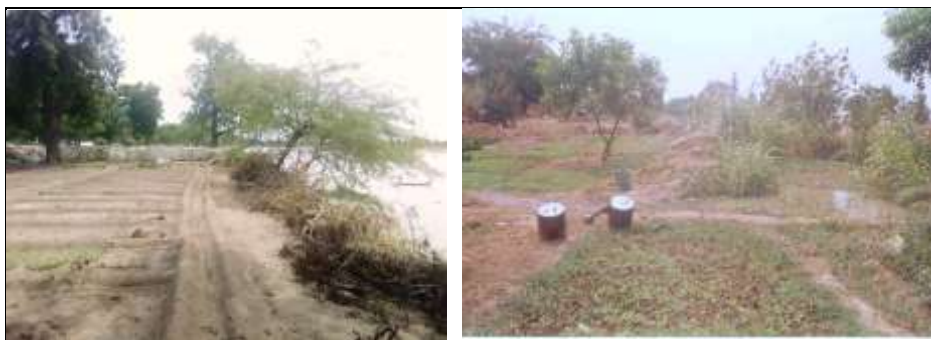
À N'Djaména comme dans le reste du Tchad, le secteur horticole est bien développé à la périphérie des centres urbains ou dans les bas-fonds. Sur les rives du Chari et Logone, le maraîchage est pratiqué sur les berges, dans le lit majeur (pendant la saison sèche) et les talwegs des berges. En l'absence de définition d'espaces spécifiques, affectés à la pratique de l'agriculture, les berges, les lits et les bras des fleuves Chari et Logone deviennent les sites naturels et privilégiés de cette activité [7]. Par contre, sur la partie exondée du fleuve (les berges), le travail est effectué permanemment. L'eau tirée dans les chenal des dénivellations variant entre 0 et 11 m est quelque fois stockée dans les réservoirs (fosses creusées par les jardiniers) avant de d'arroser les plantes. Ces fosses ont des dimensions variables allant jusqu'à 6 m de diamètre.

**Photo 4 :** *Fosse creusée près de la berge du Chari pour garder l'eau*  
*Prise de vue : Djébé M., août 2021*

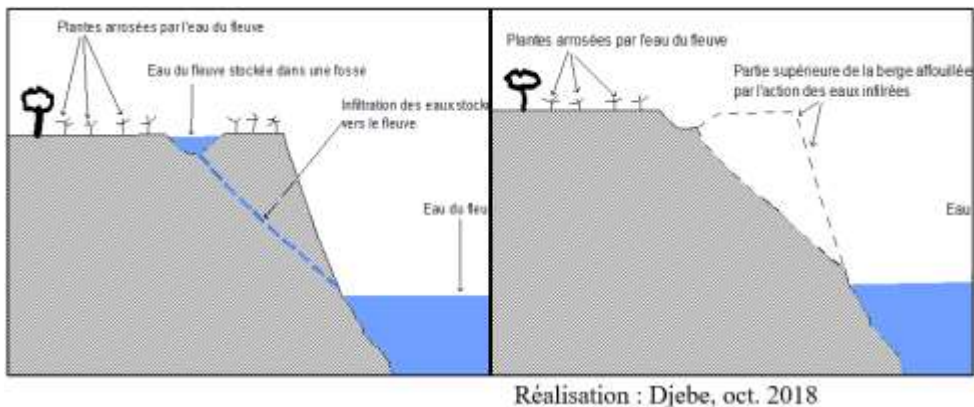
Notons que stocker l'eau dans les fosses est plus potentiellement bien destructeur des berges car les eaux stockées par infiltration rejoignent le fleuve par voie souterraine entraînant les fines particules vers le fleuve (**Figure 7**). Ce qui cause par la suite le glissement de terrain.

**Figure 7 :** Mécanisme de destruction des berges par les pratiques culturales

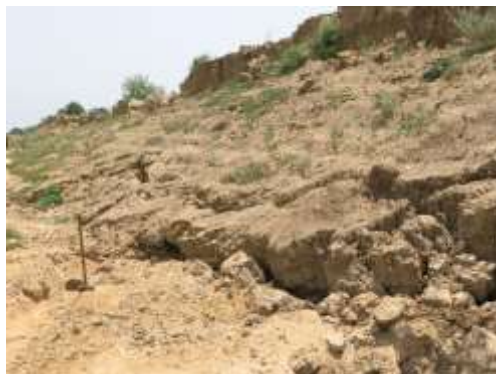
La proximité du Chari et Logone avec la ville de N'Djaména a fait d'eux des véritables zones de prélèvement de carrière. Le sable et remblais sont prélevés sur les berges et lit du Chari à l'aide des pioches, bêches et tracteurs. Ils sont transportés vers la ville par les camions, pousse-pousse et charrettes. Ce prélèvement des matériaux offre un grand emploi à la population en particulier aux jeunes. La non réglementation de l'activité constitue le plus grand danger pour les berges car certaines personnes prélèvent dans les parties fragiles causant de grandes destructions des berges.

**Photo 5 :** Carrière ouverte au pied de la berge du Chari à N'Djaména  
Prise de vue : Djébé M., août 2014

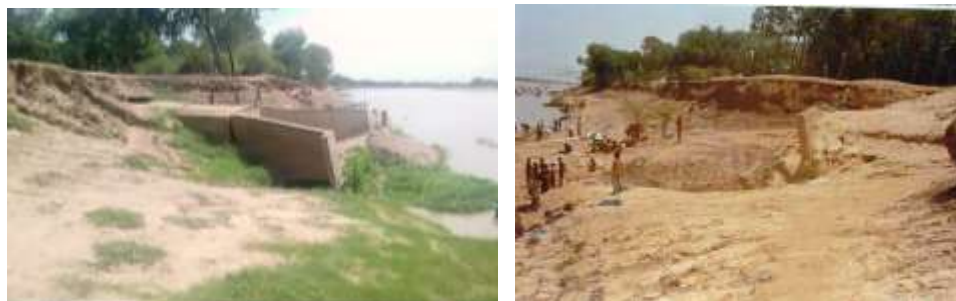
[8]. Certains débouchés sont calés à une côte nettement supérieure au niveau des basses eaux. Les écoulements pluviaux provoquent l'affouillement de matériaux sous-jacents qui sapent les buses, fossés et autres ouvrages. Il se développe alors une érosion régressive qui remonte le long des collecteurs et creuse des profondes tranchées. Dans les canaux non construits, les eaux engendrent progressivement au niveau des exutoires des gigantesques ravins.

**Photo 6 :** *Dégradation exacerbée des berges par les exutoires des eaux pluviales à N'Djaména*  
Prise de vue : Djébé M., août 2021
